| Sistemas de Transmisión

| Embragues

| Problemas de Patinado

Patinado kit 826372

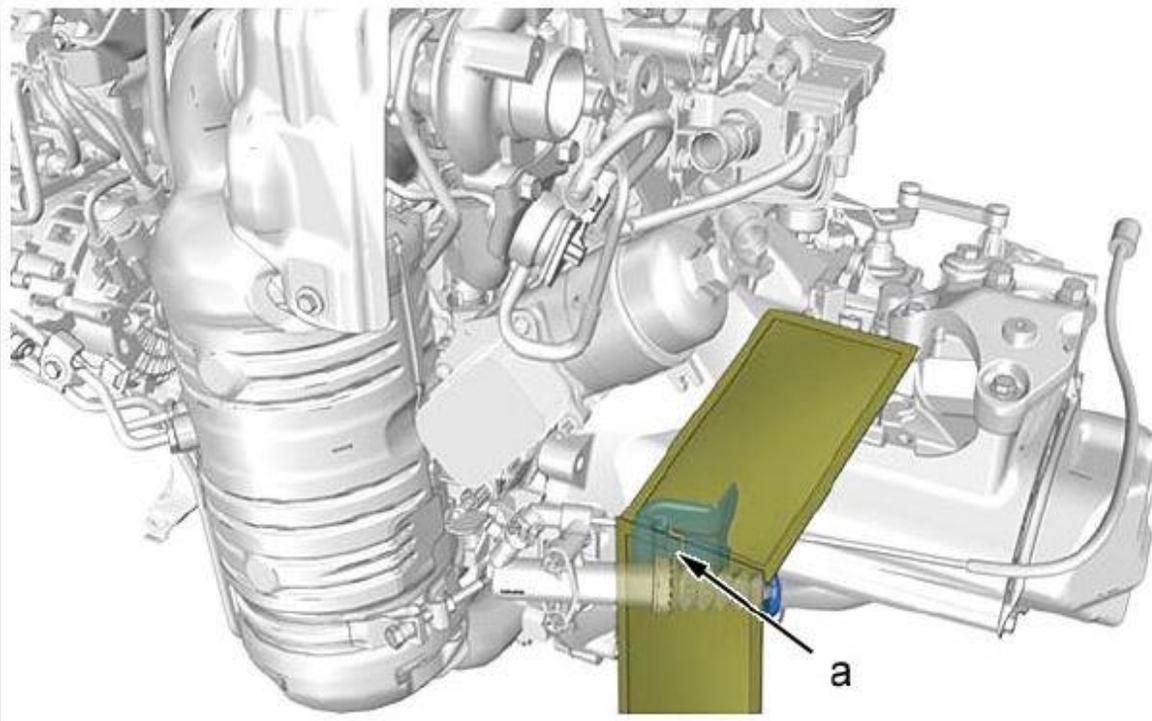
El problema viene cuando realizan el cambio de aceite y filtro de los vehículos en cuestión, ya que **si no se toman las medidas adecuadas**, el aceite cae irremediablemente encima del accionamiento del embrague (horquilla) filtrándose hacia el interior de la caja seca de la caja de cambios llegando, en algunos casos, a contaminar el forro del disco, **provocando el patinado** del mismo.

La solución al problema es proteger la zona del accionamiento del embrague (a) con algún elemento como un trapo limpio o cartón, con ello evitamos el filtrado de aceite al interior de la caja.
